## Møte i FAU onsdag 29. sept. 2010 kl 1800

1. Trafikksituasjonen rundt Sagvåg skule
  - a. Orientering ved rektor
  - b. Drøfting i FAU/synfaring på skuleområdet

## Oppsummering av synfaringa:

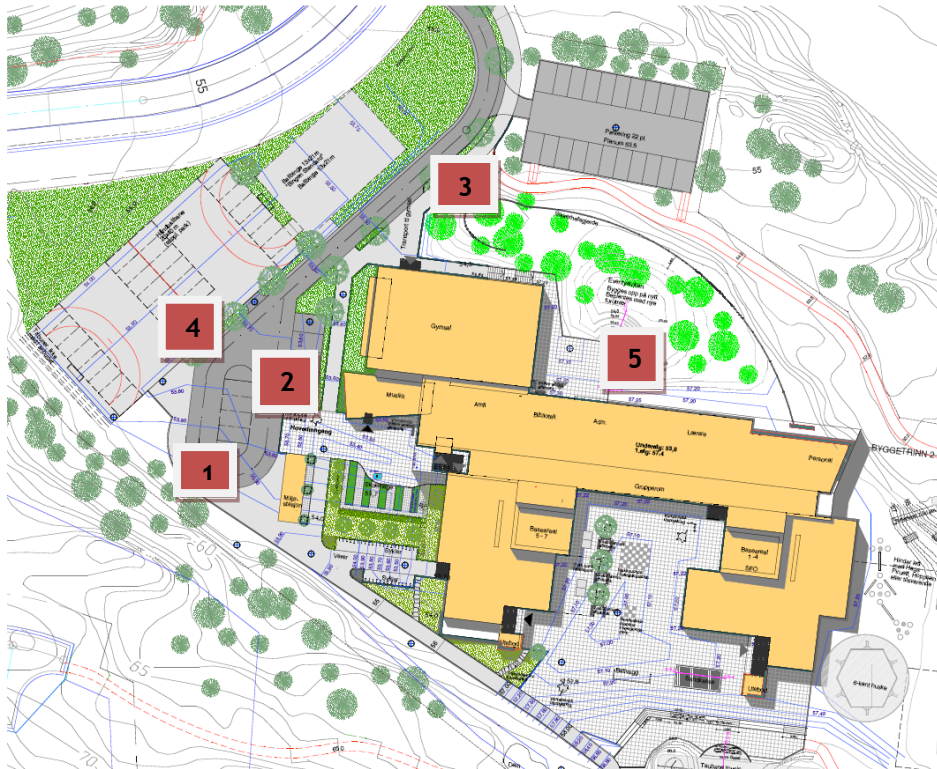
### Konflikt-/risikopunkt i tilknytting til skulen sitt uteområde:

1. Ikkje skjerma gangareal for borna. Konflikt mellom køyretøy/barn
2. Ikkje god tilrettelegging for av-/påstigning ved levering og henting av barn. Dårlig struktur på køyremønster. Ikkje tilrettelagt for rundkøyning, noko som medfører at mange ryggar her. Konflikt i høve til barn som kryssar plassen til/frå ballplass/skaterampe og ballbinge.
3. Vegen er i prinsippet for smal til at to bilar kan passera.
4. Det er bilferdsle inne på ballplassen. Dette var ikkje tiltenkt frå starten av, men er likevel blitt praktisert pga øvrig arealdisponering og behov for av-/påstigning for elevar.
5. Ikkje konflikt- eller risikopunkt men amfi framstår framleis som berre delvis tilrettelagt, og kan ikkje nyttast. Det er lite som står att for å gjort dette ferdig, noko som bør prioriterast for å få den bruken av skuleområdet som vart tiltenkt.

1. Opparbeiding av gangareal langs bråtet. Dette vil skapa ein trygg gangsone mellom skulebygget og ballplass/-binge.
2. Påminning til foreldre om kva køyremønster ein ønskjer her.
3. Ingen tiltak.
4. Samme som pkt 2.
5. Ferdigstilling av amfiet som ein del av skulen sitt uteareal, sjå illustrasjonsfoto:

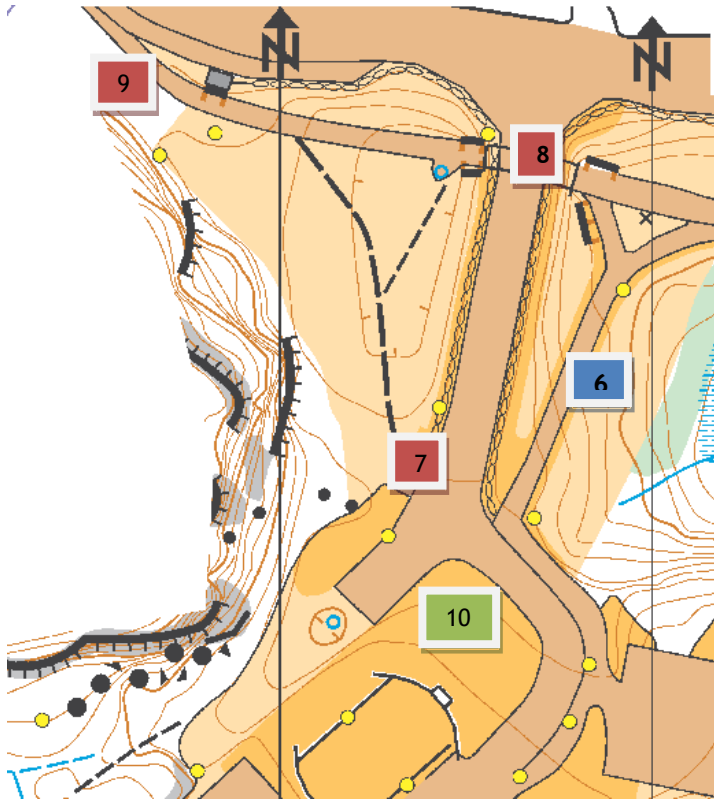
## Konflikt-/risikopunkt i tilknytting til hovudveg

6. Gang-/sykkelveg for elevar som kjem frå Sagvåg og Jensanes. Dette er ei god og trygg løysing.
7. Utrygg kryssing av veg for dei elevane som kjem til skulen via opparbeidd sti.
8. Det er ikkje tilrettelagt for av-/påstigning ved hovudveg for dei som kjem frå Sagvåg. For dei som kjem frå Fitjar, kan ein stoppe i busslomme, men det er dårleg tilrettelagt å komma seg frå busskur og vidare til gang-/sykkelsti.
9. Ikkje tilrettelagt for kryssing av veg for elevar som bur på motsatt side av vegen.
10. Grøntareal.

6. Dette er løyst på ein god måte.
7. Undergangen er ei trygg løysing, men denne vert ikkje brukt fordi den vert ein omveg. Denne erfaringa meiner me tilseier at stien bør oppgraderast til ein "lovleg" tilkomst til skulen. Stien bør grusast, og autovernet forlengast for å unngå kryssing av vegen her. Elevane blir då styrt bak leveggen med bossdunkane og vidare bak ballbingen, og slepp å kryssa vegen. (FAU ser at å nytta skuleområdet mot aust kan gje konflikt i høve til tilkomst til det planlagde bustadfeltet på Rukjen, men me ser for oss at total vegløyning utansett må betrast mot Rv 545 når dette vert realisert). Illustrasjonsfoto:

8. Vurdera bruk av fartsgrense, samt opparbeiding av fotgjengarovergang/meir fortau. Betra tilrettelegging for av-/påstigning ved Rv 545 hadde medført mindre trafikk inn på skuleområdet. Ei utbetring her er kan hende det som i størst grad hadde redusert biltrafikk inne på skuleområdet!
9. Samme som pkt. 8. Husstandar som bur på motsatt side av vegen har ikkje tilfredsstillande tryggleik når det gjeld skuleveg.
10. Vurdera om dette grøntarealet bak ballbingen kan omdisponerast med føremål å få til ei løysing med rundkøyring. Dette vil gjera av- og påstigning tryggare. Illustrasjonsfoto:
